## שתי אמות מים לדור

יהודה פלאג

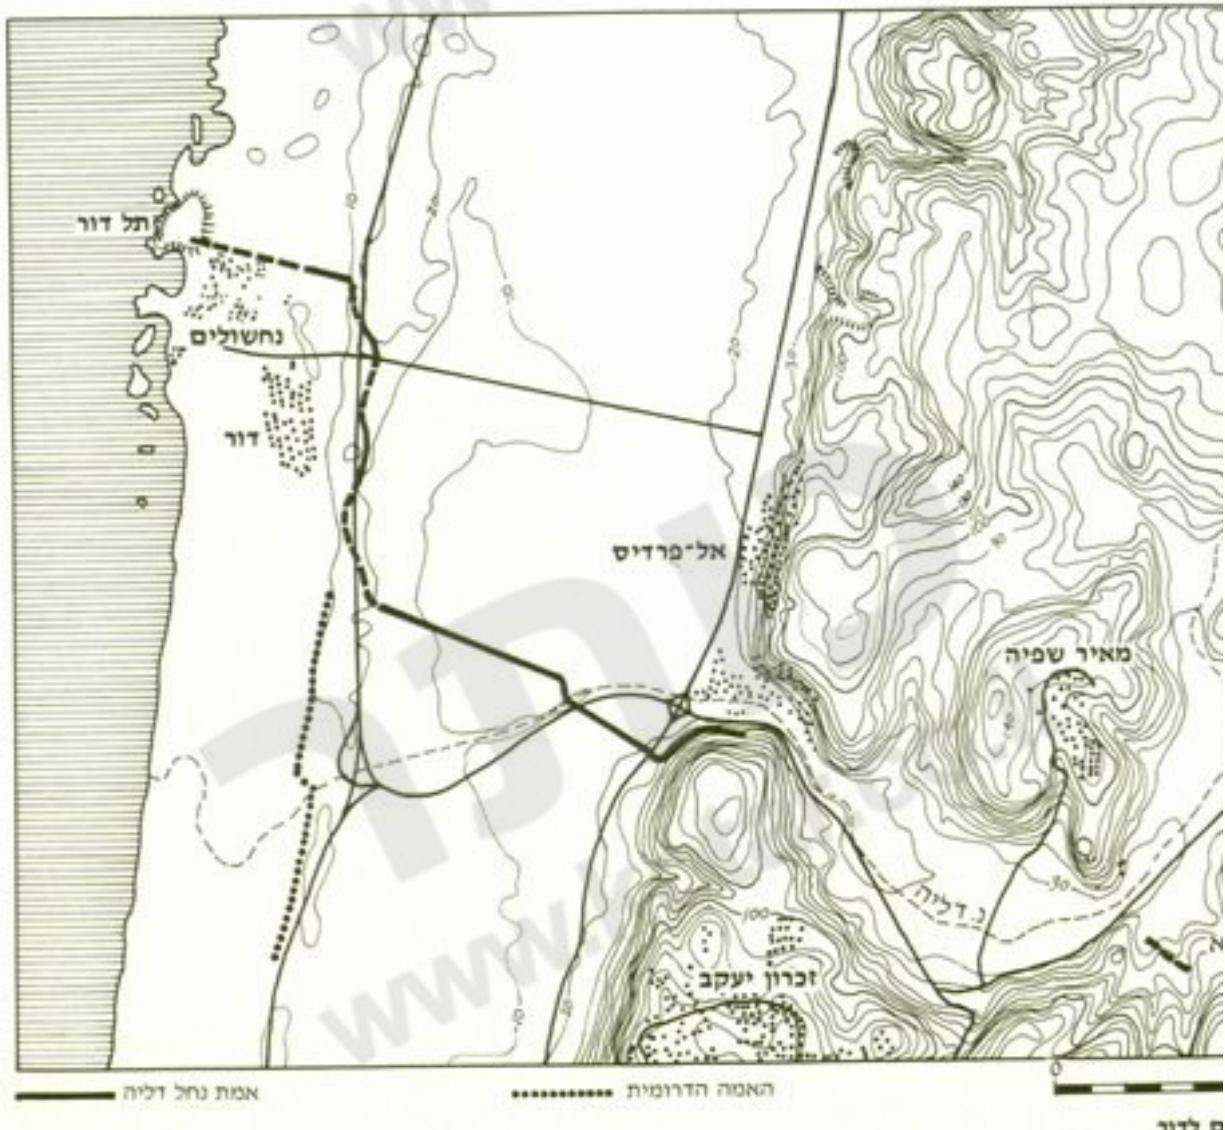
העיר. אף שבسببת דור היו ידועים קטיעים שונים של אמות מים, רק בשנת 1976 הובן ופורש נסーン הקשר ביניהם, וכעת אפשר להציג על שתי אמות מים לדור (אייר 1).

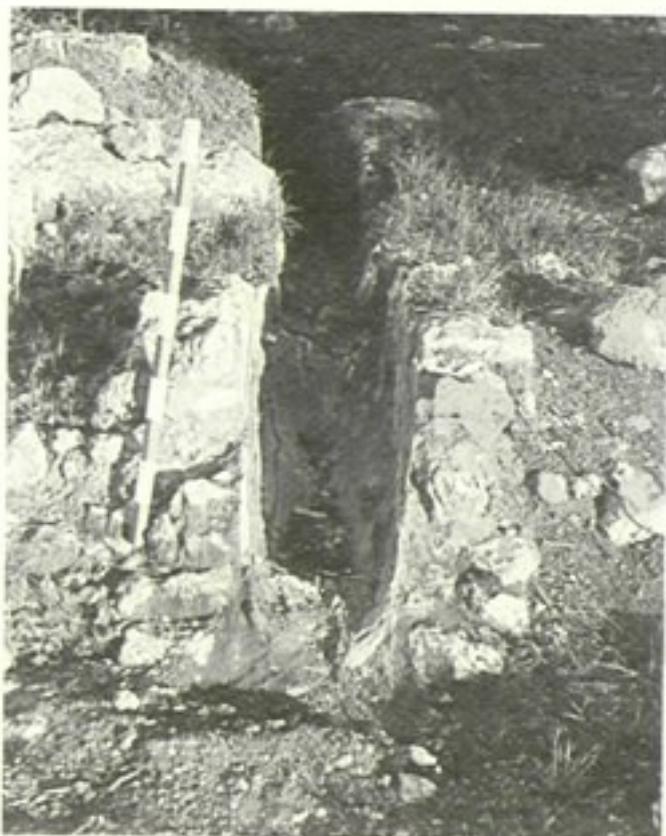
איור 4: קטע בניו של האמה לדור

בגבול המערבי של חורשת האודניים (נ"צ 2217, 1452) שוכנת תעלת חתק האמה, הפעם כתעלה בנוייה (איור 4). בתחתית התעלה אפשר להבחין בהעכברות של אבן נטף. המUIDה על שימוש ממושך באמה, בהמשך מהלכה היה על האמה לחזות את עמק החוף ולהתגבר על הפרש גובה ניכר, כדי להגיע אל רכס הכווכר בעבריו השני של עמק זה. האופן בו התגברו בני האמה על בעיית הפרש הגובה נתגלה באקרαι. מזמן היה ידוע קו של אבני החוצה את העמק. אך הוא נחשב לשידי דרך גילהה, שיש כאן סוללה אבן מסיבית הבנויה אבני גזית, לפחות עד עומק של 1 מ'. בחפירתה בדיקה שנערכה במקום על ידי יוסף פורת, בעזרת כלי מכני, נtagלה סוללה ברוחב 3.5 מ' ובעומק כולל של 3 מ' מתחת פני הקרקע. בסוללה אפשר להבחין בשתי שכבות בעלות עובי זהה, 1.5 מ' כל אחת. השכבה העליונה הבנויה אבני גזית גדולות מכורכר (מייד אופיינית  $80 \times 30 \times 40$  ס"מ). השכבה התחתונה עשויה בטון טיט מערוב באבנים קטנות שנודלן עד גודל אגרוף (איור 5). פניו השטוח באתר חפירת הבדיקה הם בערך בגובה של 7 מ'

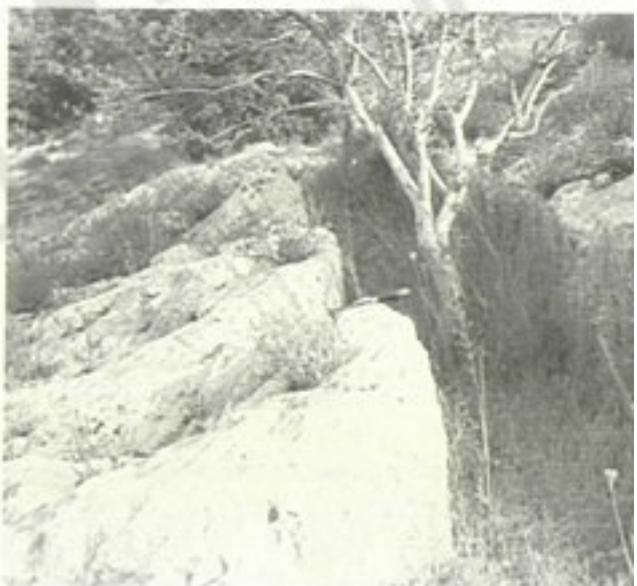
ר 2: קטע אמה חצוב

זה זאת יש שרידים ועקבות ברורים מהכרמל ועד לקירבת דור. האמה מופיעה בראשונה כתעלת חצובה בסלע ברוחב ג' ס"מ על צלע הכרמל, בגירה הדרומית של נחל דליה, מול ר' אל-פְּרָדִיס (נ"צ 2219, 1458, איור 2). מכאן אפשר�� באחרי האמה עד שהיא נכנסת לחורשת אודניים, הסמוכה לשדרה-חיפה. ארמת הסחף המכלה את האמה שימושה הנוטעים כתשתית לנטיעת עצי אורן, חוואי האמה בקטעה זה

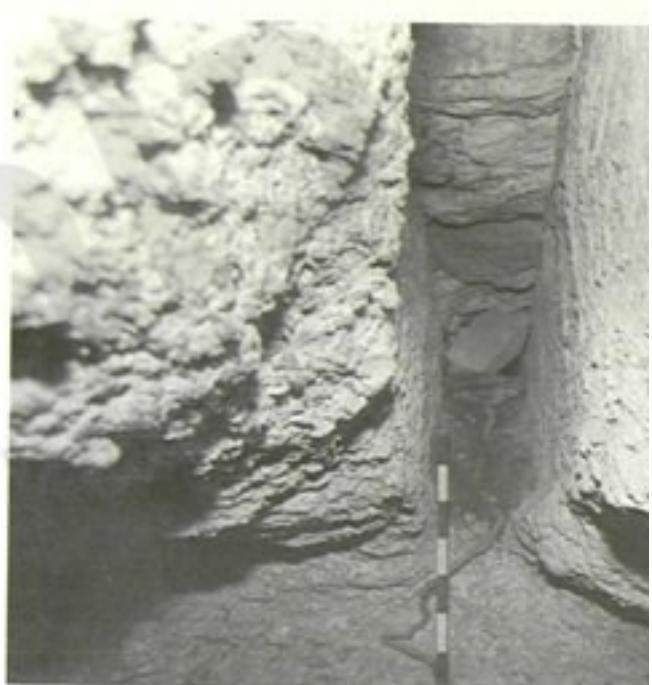
ר 3: קטע חצוב עם אבני קורי, מבט מותך מערה

עובר מעל מערה קבורה, שברכות היומיות התמוטטה יחד עם קטע של אמת המים. כאן אפשר לצפות בחתק האמה כולל אבני הכיסוי שלה (איור 3).

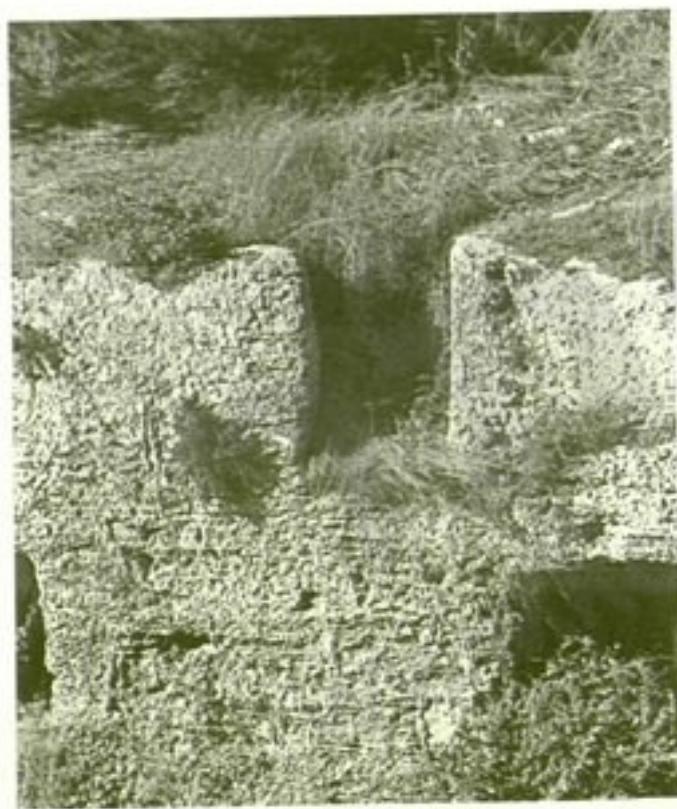
איור 6: חתך לרוחב האמה ברכס הרכוכר

מתגלה ממורח לככיש המהיר (בנ"צ אין אפשר לעקוב אחריה, אמנים בצורה שבו היא כוסתה על ידי הכביש המהיר (נ"צ וופייני של האמה החזוכה ברכס הרכוכר, הצפוני של הפירצה ברכס, שדרכה עובר וולים (איור 6).

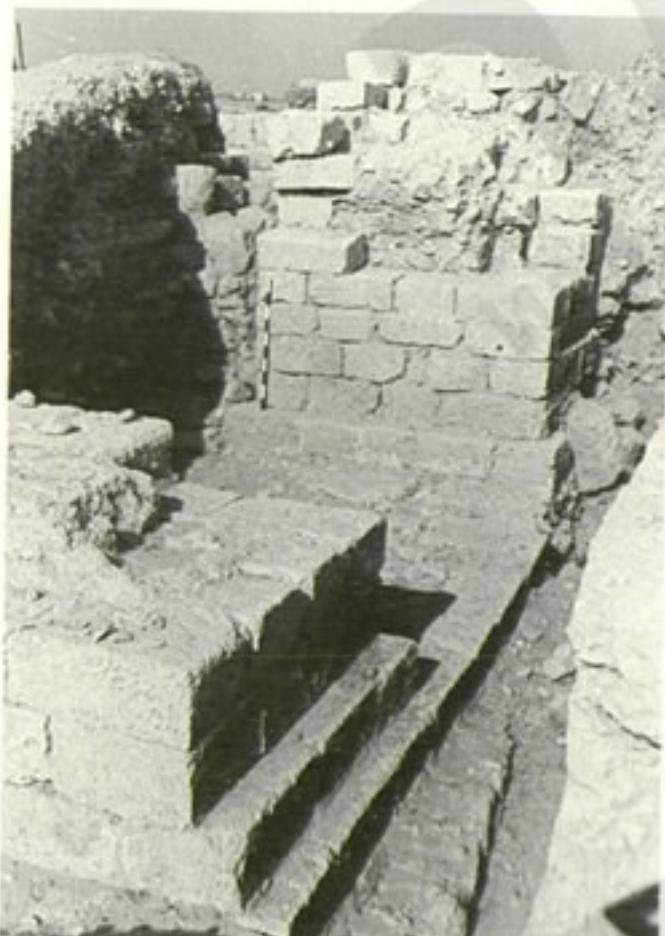
בالمישק החפירות נתגלו מדרות מזרחה לשער העיר שתי אומנות מסיביות, בינוי אבני גזית. בראש האומנה המערבית נותרה אבן המצוביה על כך, שהאומנות היו קשורות ביניהן בקשת. האומנות מוצבות על יסוד רצוף עשר בטון רומי, הדומה ליסוד הסוללה שנתגלה בחפירתה הבדיחה מזרחת לרכס הרכר. לדעת החופרים יש לראות בשתי האומנות שריד של בניית הקשתות אשר נשא את אמת המים מרכס הרכר עד התל (איור 8).

איור 8: תל דור, שתי אומנות של אמת המים שמן לשער העיר, ממערב לדרום מערב

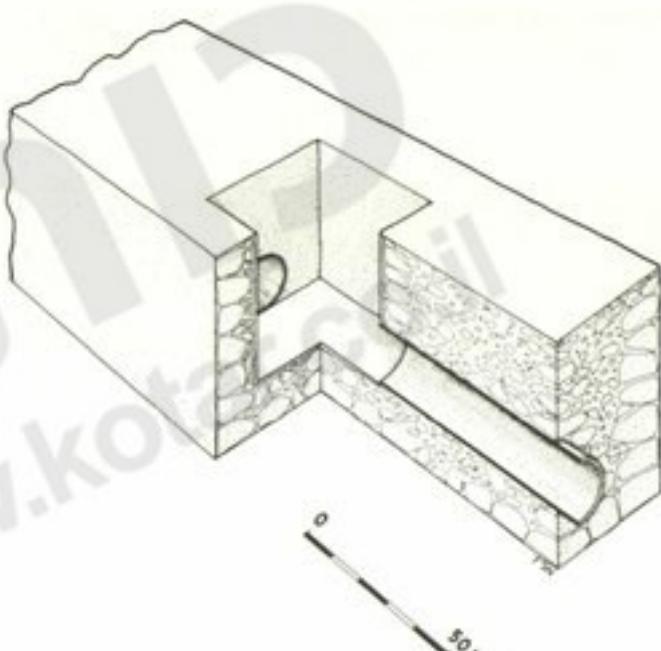
משלחת החפירות בתל דור בראשותו של אפרים שטרן, ושפה כמה קטעים של צינור התרם. בשטח ג' נחשפה עקרות יקורת' בקו הצינורות. שאורך הצינור הותקנה בריכה קטנה, ברעה שאורך כל אחת מצלעותיה 35 ס"מ ועומקה 40 ס"מ (איור 7). מימצא זה מלמד, כי המים זרמו בצינור בלבד נמוך מידי. עד כה לא נתגלה כל קשר בין צינור החרס והטבינים אשר חפרו על התל. יש להניח, שהצינור סיפק מים לעיר מהתקופה הביזנטית, אשר שכנה במישור ממורח לתל.

איור 7: תל דור, נקודת יקורת במלון הצינור

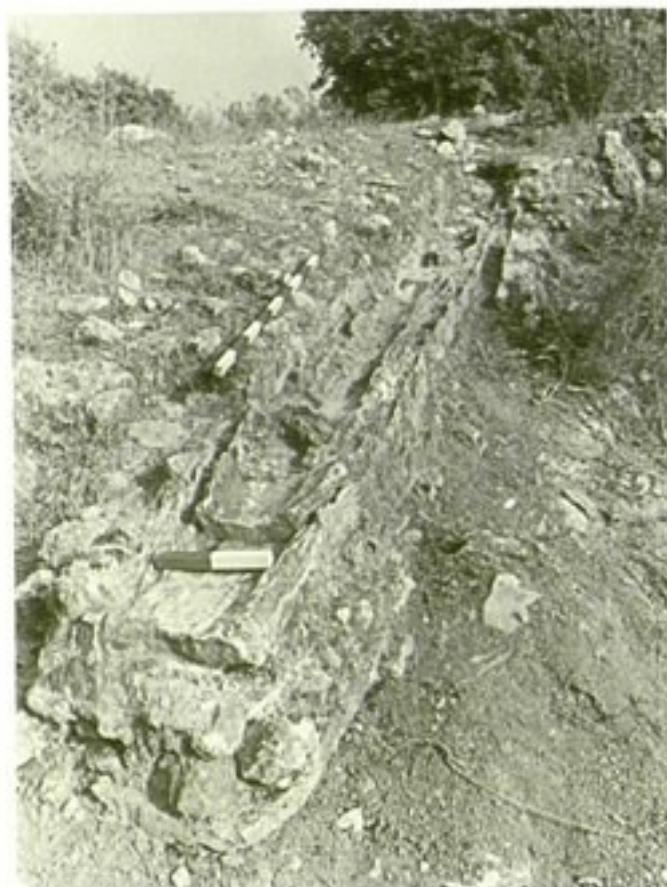
איור 10: אמת דור, קטע אמה מדורם למחצבת שפיה

התה קרקעית אשר החלה בכארא טאטא, מת אל פני השטח ומכאן המשיכה בשיפוע על קו גובה אחד כמטר. בהמשכו של תגלול שני קטעים של אמה בנוריה. האחד גורם למחצבת שפיה בקצתה שלוחה קטנה (איור 10). מהקטע, שאורכו 3.5 מ', נותר אבני לקט קטנות, והקרקעית המטויחה של טיח ניכרת העצברות הרבה של אבן נטף' בסוף של האמה נתגלה לצדיה המזרחי של

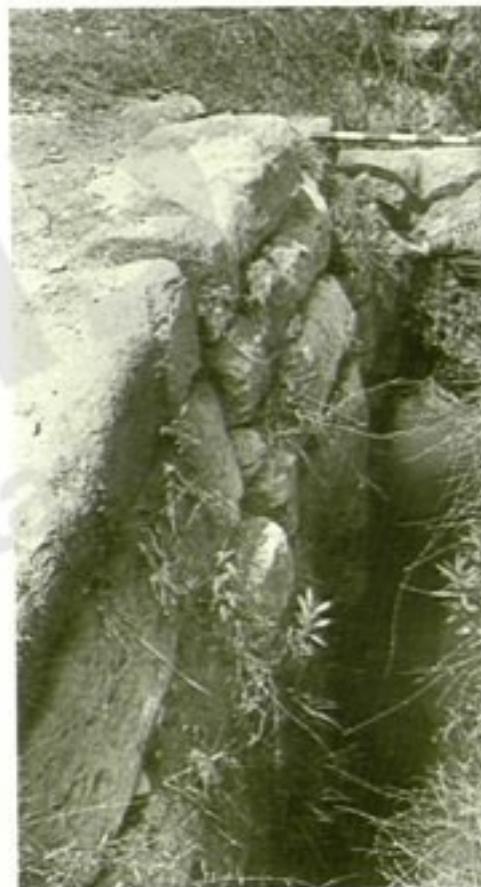
אבני דיפון של הפיר והתעלת

השלוחה. בקטע זה, שאורכו 8 מ', נשחררה התחילה בשלמותה. רוחבה הוא 27 ס"מ, ועומקה 30 ס"מ. גם כאן יש עצברות של אבן נטף על דפנות התעללה, אך בשכבה הרביה יותר דקה מאשר בקטע החלול.

בנ"צ 2205 2207 1487 מצוי מקור מים נוסף הנקרא בארכטיא (איור 9). מבאר זו דוללים מים להשקיית עדרים, ובימי החורף יש והיא עוברת על גודותיה. בחינה מדויקת יותר מגלה, שיש כאן פיר אגaci מאורן, היורד אל מעלה תחת קרקעיה המקוררת באבנים ארכוכות. החלק התתחון של הפיר והעליה חצובים

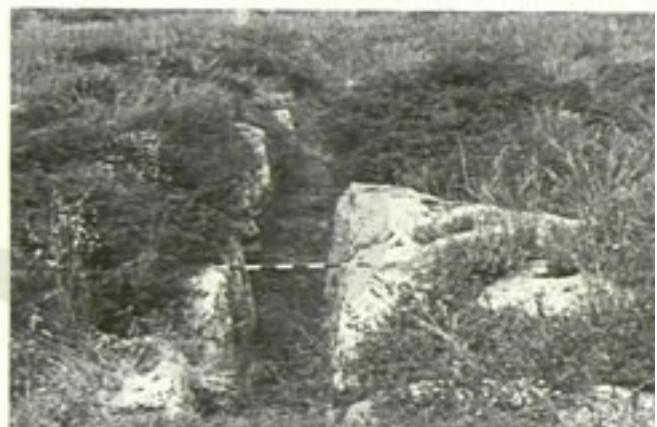
约谈 11: קטע חצוב באמתה הדרומית של דור

קטע האמה הסמוך לסכר כוסה בעת סלילת הכביש המהיר האמה חזרה ומתגלה רק כעבורי 150 מ'. כאן היא מופיעה כהעלה החツיה בסלע, ולעתים סתומה באדמה (איור 11). פיסות קרקע בין הסלעים היא ניכרת בצמחייה השונה הגדלה תוואי שלה. כ-300 מ' לפני נקודת החツיה של נחל דליה הרסה האמה על ידי כריית בריכות הדגים.

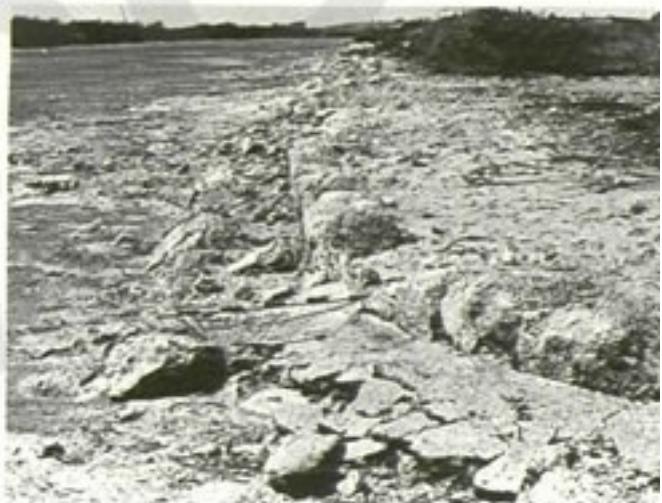
את נקודת החツיה של נחל דליה אפשר לזהות בביורו, בעיקר בגדרה הצפונית. החツיה המלאכותית, שדרוכה וורם נחל דליה, קטעה את האמה, ואפשר להבחין בה כהעלה החツיה בעלת תחתית מטויחת. ברור, שהחツיה של נחל דליה בממדיה הנוכחיות מאוחרת לזמן פעלות האמה והיא מוגעה המשך שימושה באמה. המשך האמה כ-200 מ' צפונה מכאן בתחום בריכת דגים (איור 12). יש כאן לחילופין קטעים חצוביים בסלע וקטעים בנויים אבני גזית מטויחה. בהמשכה האמה נחצית על ידי מסילת הרכבת וממשיכה במקביל לה. רוחב האמה 70-80 ס'מ. כמו באמת נחל דליה, ואורך הקטע הוא כ-2,200 מ'. כיוונה הכללי של האמה הוא לדור, אך במרקם של כ-2 ק'ם מTEL דור (נ"צ 2227 1433) אוכדים עקבותיה. המשך התוואי המשוער עובר באזורי של מחצבות. שדרות מעובדים וישובים (חוותות טנטורה, מושב דור ונחשולים), וגורמים אלה כנראה הרסו את האמה.

约谈 12: קטע בניין של האמה הדרומית
